**“CASE” remoção de  
verniz em turbo  
máquina, planta da  
Suzano de 3 Lagoas**

**Antonio Carlos de Moraes  
Consultor de manutenção  
Suzano Papel e Celulose  
Planta de Três Lagoas -MS**

# Remoção de Verniz em Turbo Máquinas

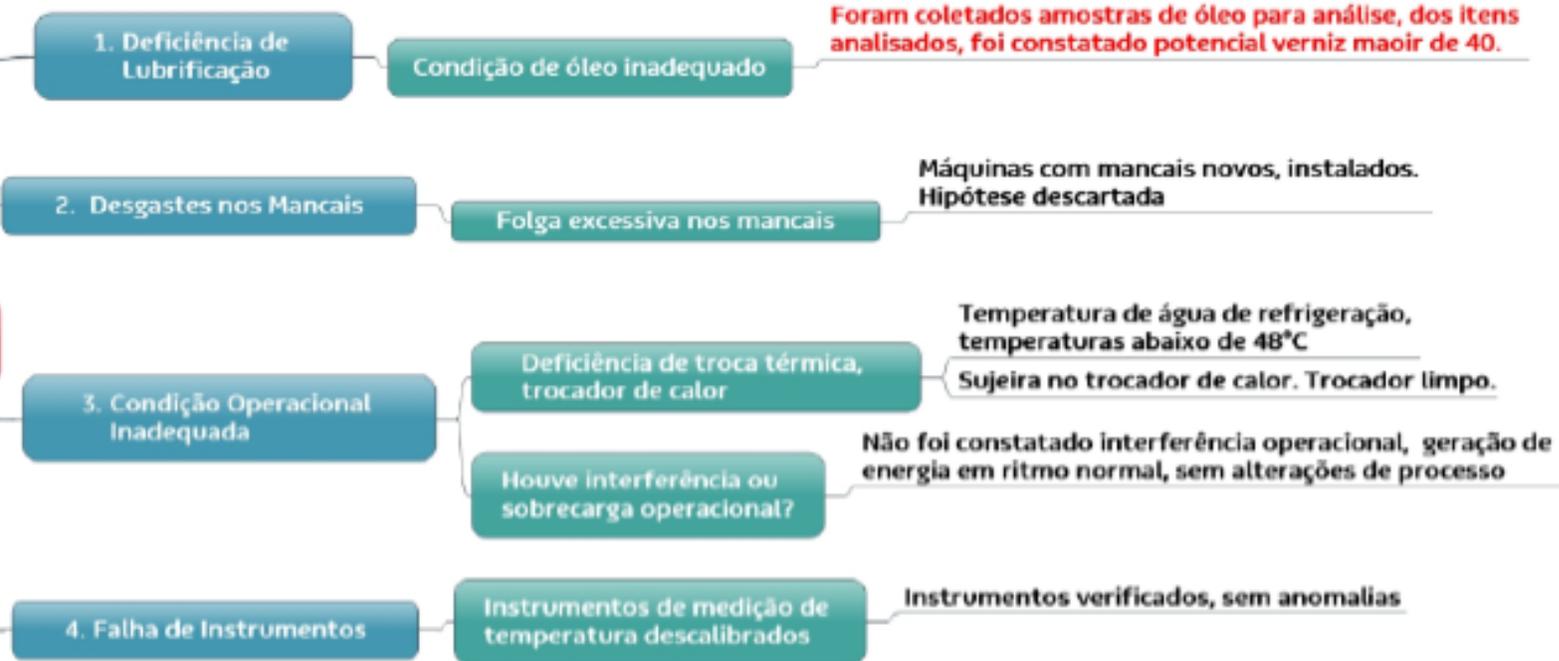
Temperatura elevada nos mancais TG

Como a formação de verniz era algo desconhecido à época, a investigação iniciou-se pelos instrumentos, condição de operação e desgaste. A alternativa restante era o lubrificante

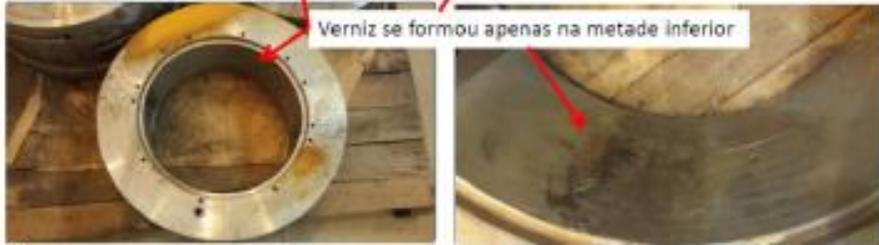
Verniz se formou apenas na metade inferior

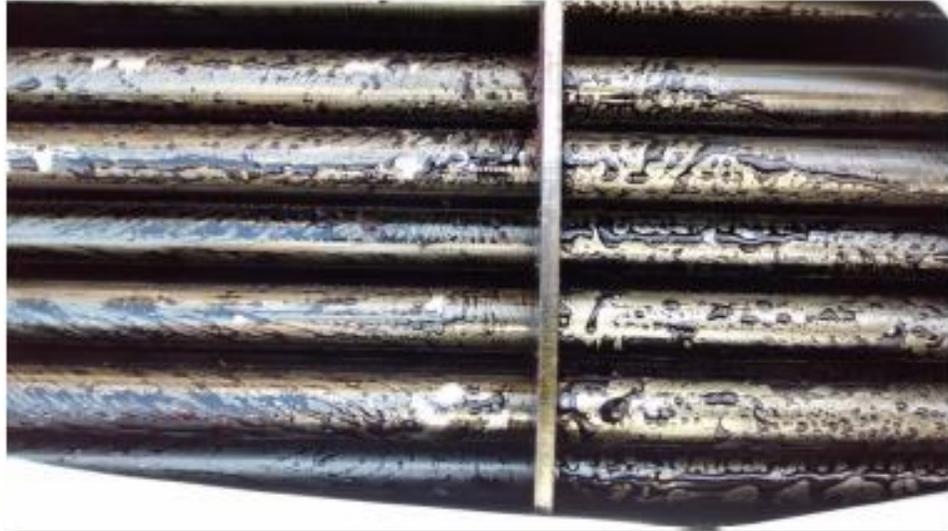
Mancais do TG2 em 2015 – Suzano Três Lagoas

Tubos Trocador de Calor TG2 - Overhaul / Mar.2017 – Suzano Três Lagoas

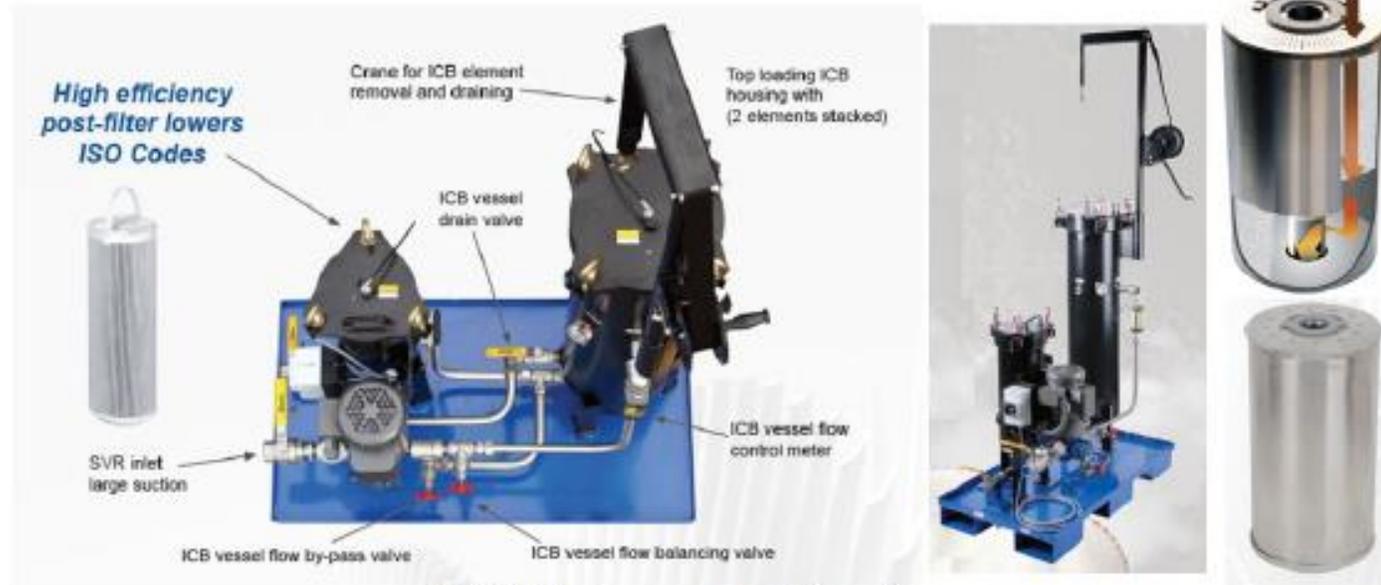
Skid de filtragem para remoção de verniz

- Elemento Filtrante Partícula  $\beta_3 > 1000$ .
- Elemento Filtrante Partícula  $\beta_1 > 1000$ .
- Elemento Filtrante (Químico) com Resina Ionizada.

Os filtros, sejam de resina iônica ou ESP, removem o verniz solúvel e impedem o agravamento do problema! Os filtros não solubilizam o verniz insolúvel aderido às superfícies.

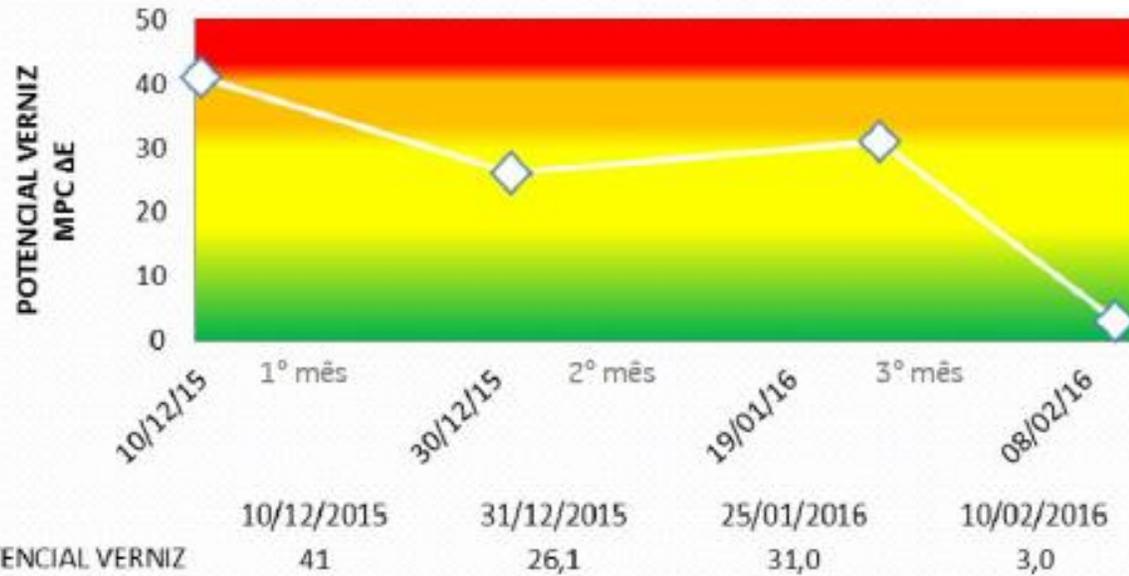
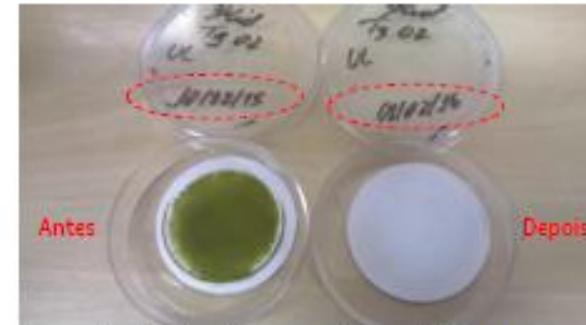
## EVOLUÇÃO DO VERNIZ APÓS A INSTALAÇÃO DO FILTRO IÔNICO

Teste visual de membrana de 1,2μm

A remoção do verniz é um processo lento, assim como lenta foi a sua formação!
