**“CASE” remoção de  
verniz em turbo  
máquina, planta da  
Suzano de 3 Lagoas**

**Antonio Carlos de Moraes  
Consultor de manutenção  
Suzano Papel e Celulose  
Planta de Três Lagoas -MS**

# Remoção de Verniz em Turbo Máquinas

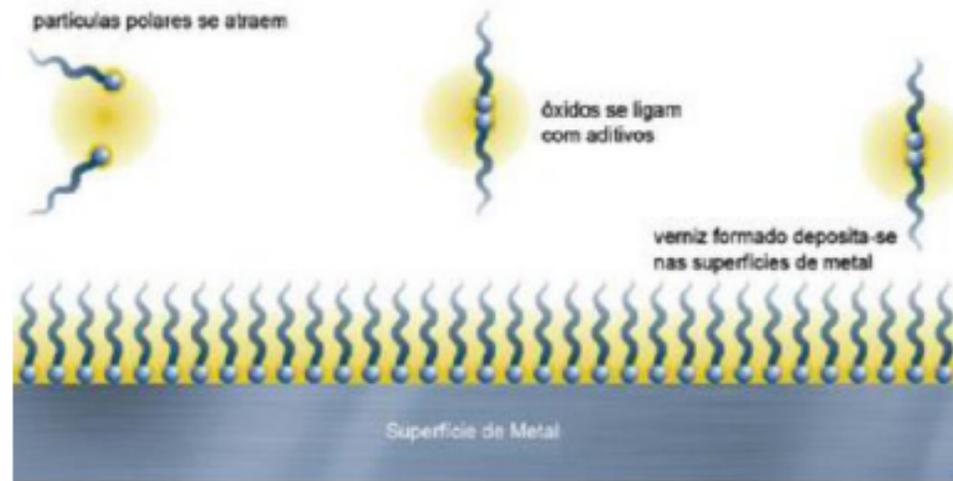
Esquema de contaminação por verniz

São subprodutos que podem ser solúveis ou insolúveis (materiais orgânicos e inorgânicos), podendo ser originados por nível de contaminantes existentes no óleo, processo de oxidação do óleo, água acima do recomendado e temperaturas altas.

A formação de verniz "duro" ocorre quando os contaminantes macios aglomeram através de um processo de polarização e endurecem em forma de um revestimento, referido como o "verniz" na superfície dos metais. As deposições destes insolúveis do verniz são contribuídos tipicamente pelo calor que se acumulam normalmente no baixo fluxo de óleo, em uma região de mais baixa temperatura, ou em áreas de tolerância baixas, como, válvulas de sistema hidráulico, mancais e trocadores de calor reduzindo sua eficiência de troca térmica.

Estes contaminantes são tipicamente menores do que 01 micron (0,001mm) e são conseqüentemente difíceis ou impossíveis de remover com um padrão de filtração comum, como 3 micron (0,003mm).

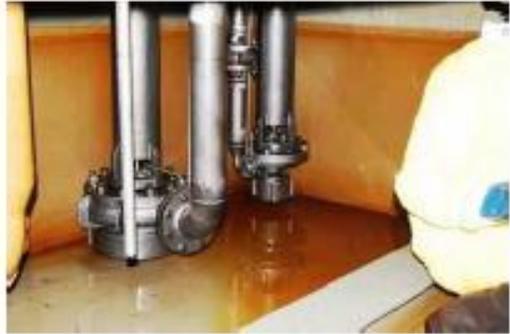
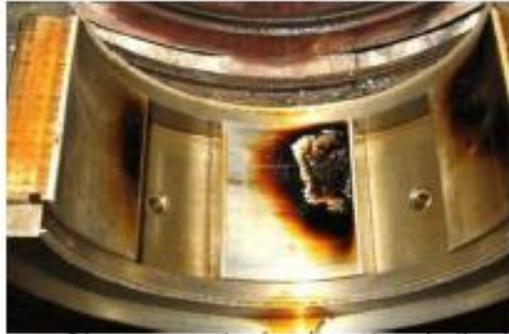
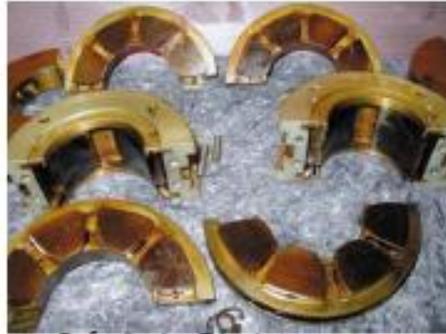
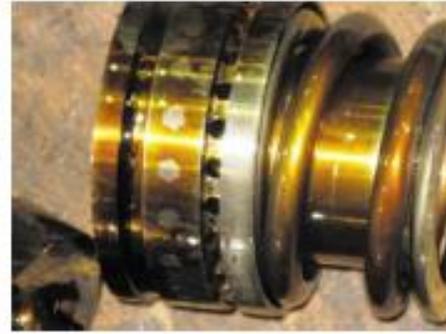
# Verniz na Prática

- A formação de verniz não tem relação com o tipo de óleo ou fabricante.
- A incrustação impede a formação de filme de óleo lubrificante, maximiza o atrito e aumenta a temperatura.
- Os efeitos sobre a formação de "verniz" é relativamente novo no Brasil.
